受理No.20-06041500

試験報告書

メガネ丁番部の破断原因調査

令和2年7月28日

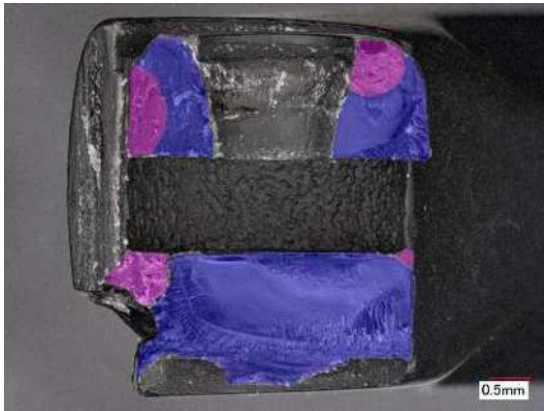
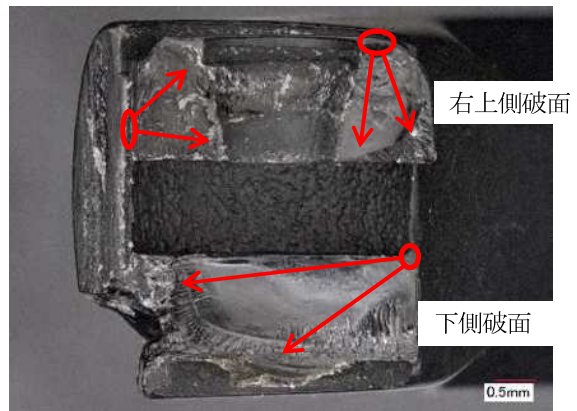
1. 件 名 : メガネ丁番部の破断原因調査
2. 目 的 : 破面観察により、メガネ丁番部の破損原因を推定すること。
3. 結 論 : ・メガネ丁番部は、荷重の集中しやすい丁番可動部根元で疲労破壊によつて浅い初期亀裂が発生し、その後衝撃荷重等により脆性的に破損したと推定されます。
・丁番部は、経年劣化等により材質が硬化していた可能性があります。
4. 概 要 : ・破面に、疲労破壊の特徴であるビーチマークがみられます。
・また、比較的平坦な面に、弧状に広がる線状模様が観察されます。
・強制破断面（常温）は、リバーパターンが認められており、丁番部の破面との類似点は、ほとんど認められません。
・強制破断面（液体窒素使用）は、比較的平坦な破面であり、丁番部の破面と同様に、弧状に広がる線状模様が観察されます。
5. 所 見 : ・破面のビーチマークがみられる領域は、疲労破壊によつて亀裂が進展した領域と推定されます。
・破面及び強制破断面（液体窒素使用）にみられる弧状に広がる線状模様は、衝撃を与えたことで発生したウォルナーラインと考えられます。
・強制破断面（常温）は、リバーパターンが伸長した様相となっており、他破面よりも粘り強さが大きいと推定されます。
・強制破断面（液体窒素使用）は、液体窒素に浸漬させた直後に衝撃を与えており、材料が硬化した状態で破断しております。
・メガネの丁番部の破面は、強制破断面（液体窒素使用）との類似点が多くみられることから、経年劣化等により、材料が劣化（硬化）していた可能性があります。

■ : 疲労破壊と推定される領域
 ■ : 脆性破壊と推定される領域

○ : 起点
 → : 亀裂の進展方向

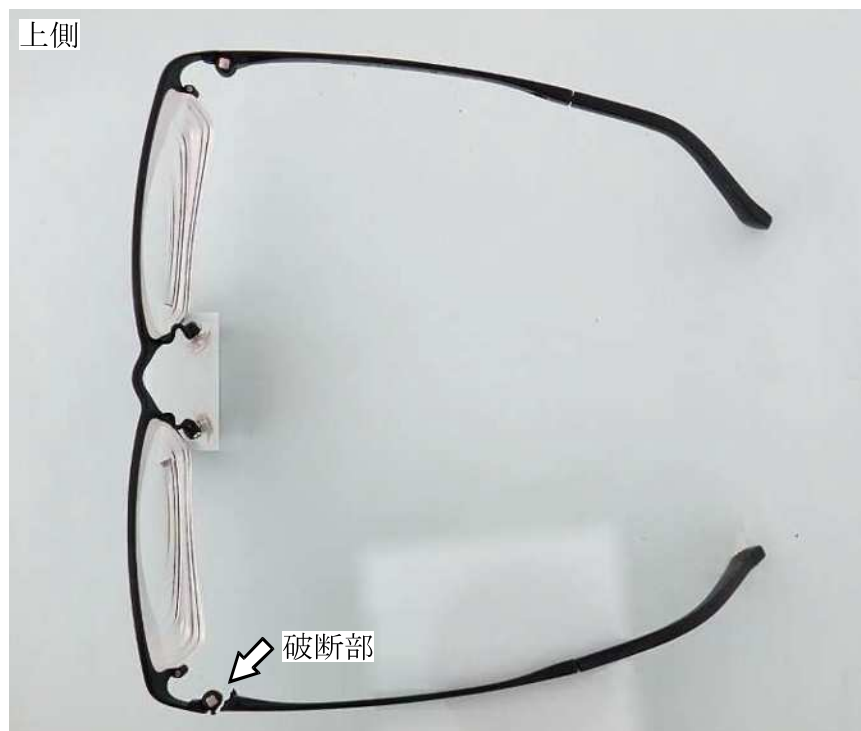
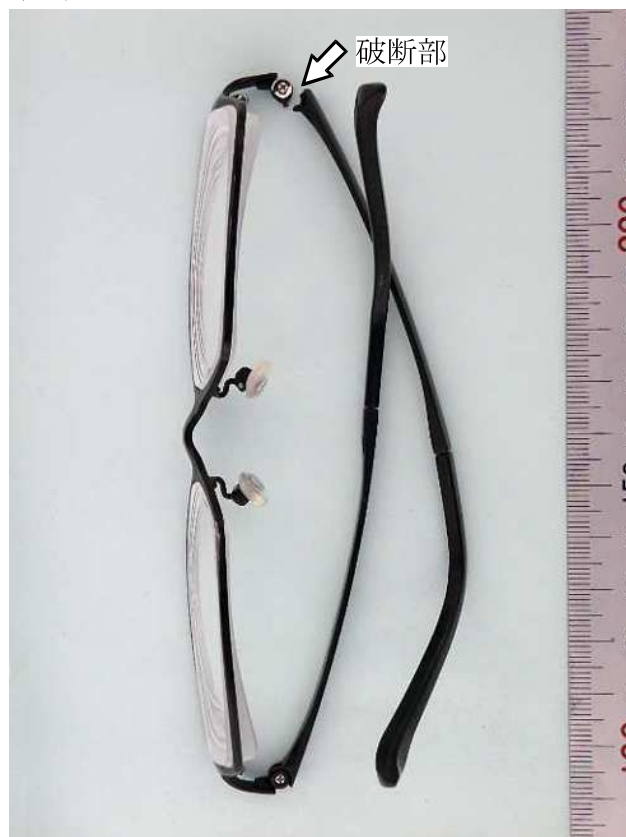
外観観察写真

- 写真は、受領時の外観を示す。
- メガネは、フレームの丁番部で完全に破断している。

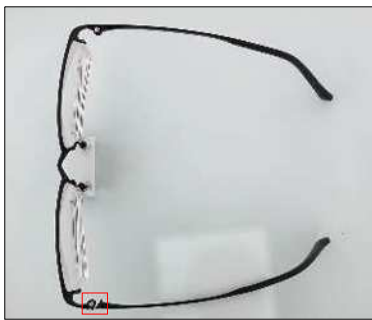
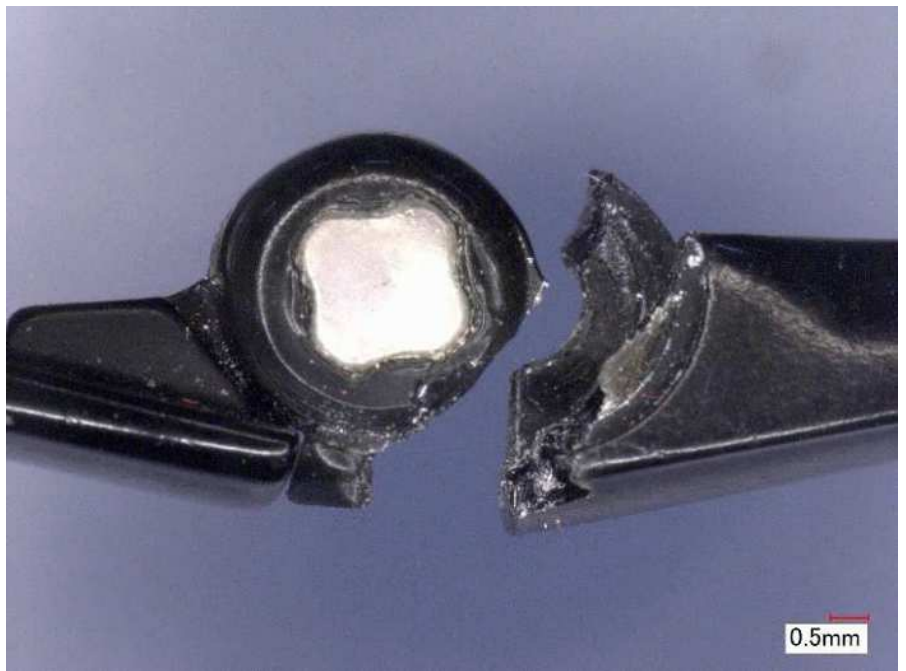
マクロ観察写真1

- ・ 亀裂は、丁番可動部の根本で発生している。

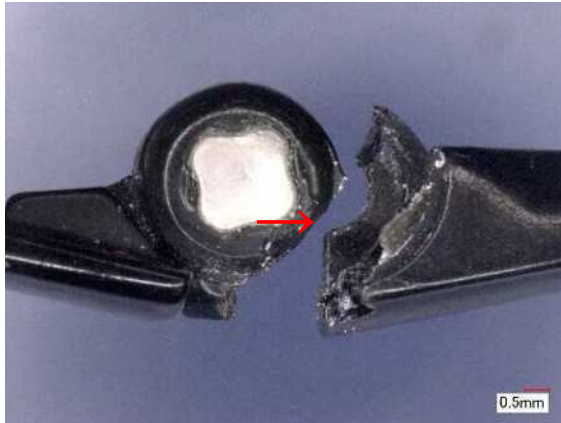
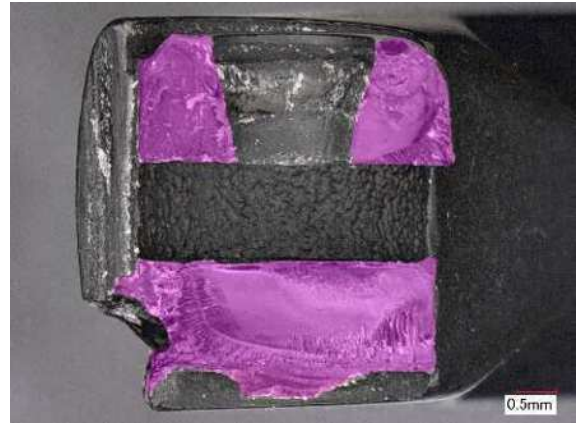
マクロ観察写真2

比較的平坦な面となっている。

○から広がるビーチマークが
右上側破面の半分程度まで観察される。

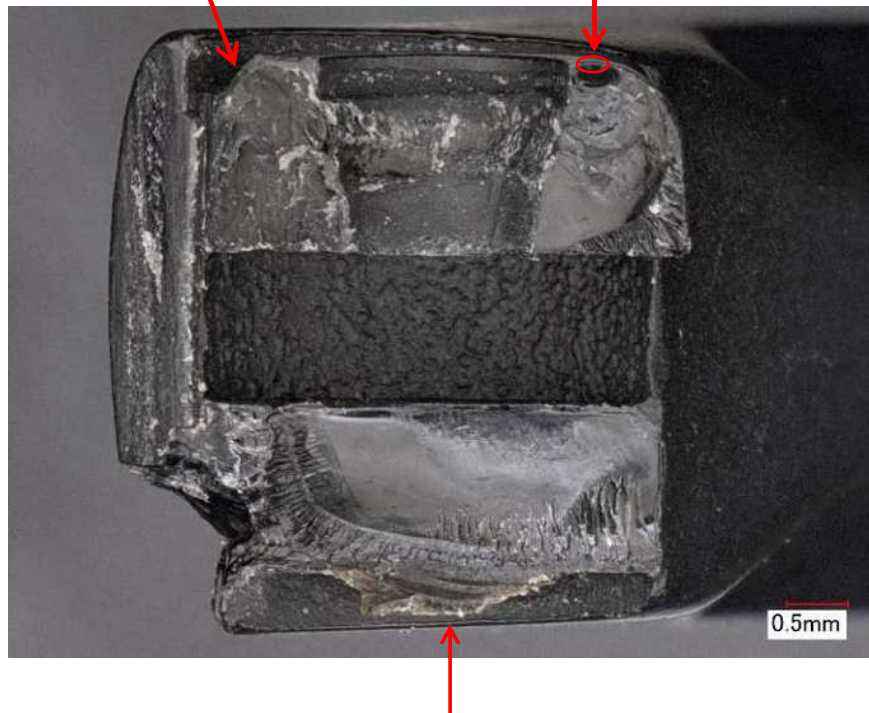
下側の大きな破面は、比較的平坦な面が広範囲にみられる。

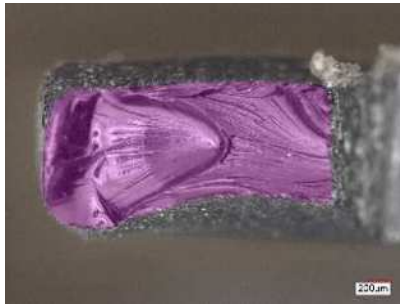
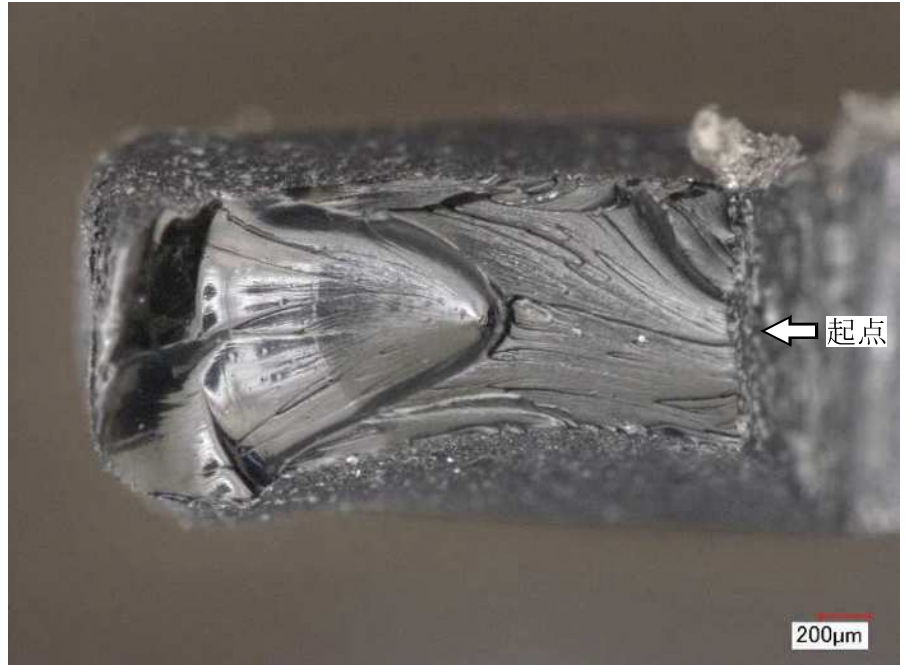
強制破断面（常温）

- ・破面に、起点から進展するリバーパターンがみられる。
- ・大きな弧状模様が、破断面の中ほどに認められる。
- ・メガネ丁番部の破面との類似点は、ほとんど認められない。

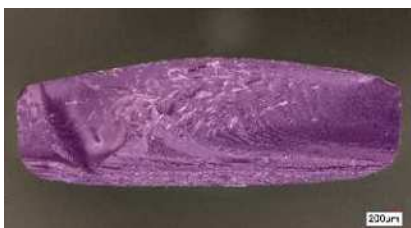
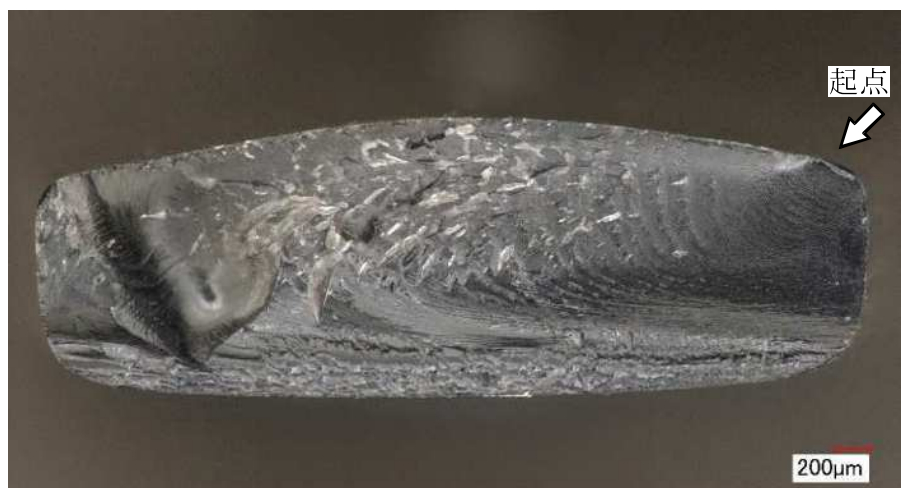
強制破断面（液体窒素使用）

- ・起点側の破面は、比較的平坦な面となっている。
- ・起点部から進展する弧状に広がる線状模様が観察される。

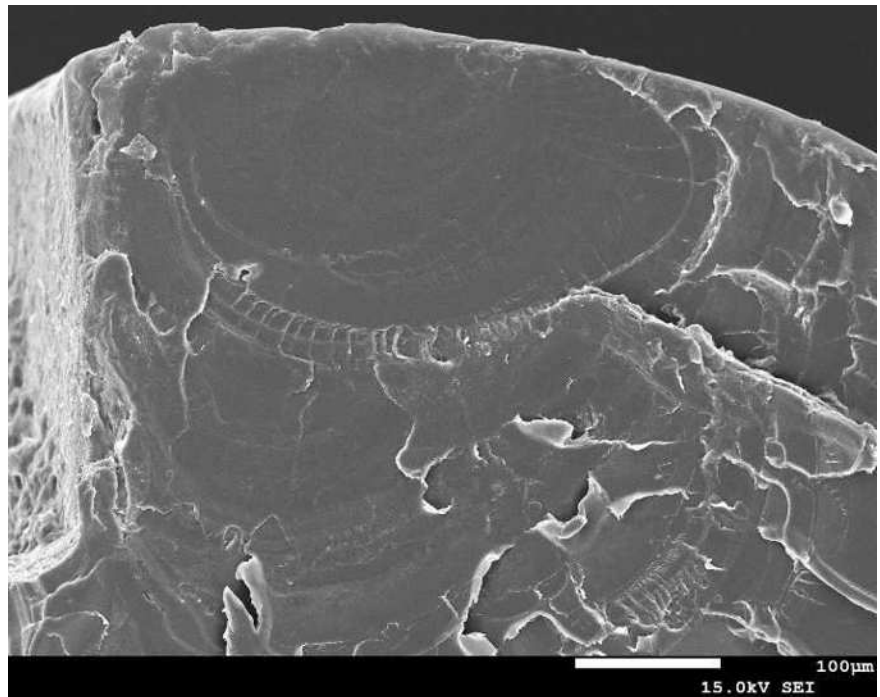
同上拡大写真（視野2）

- ・ 上側から広がるビーチマークが観察される。

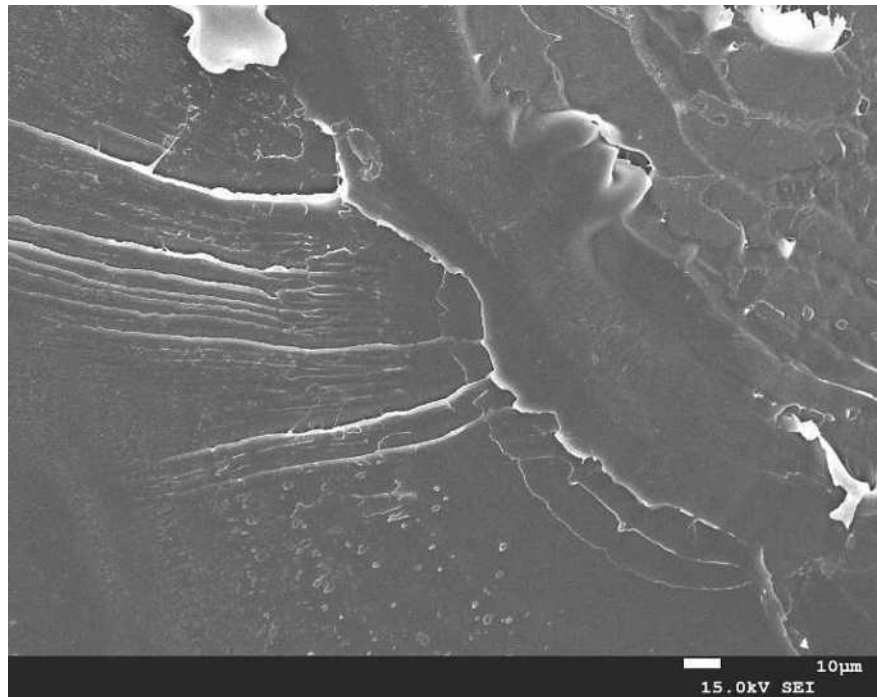
視野3

・ごく一部にリバーパターンが認められる。

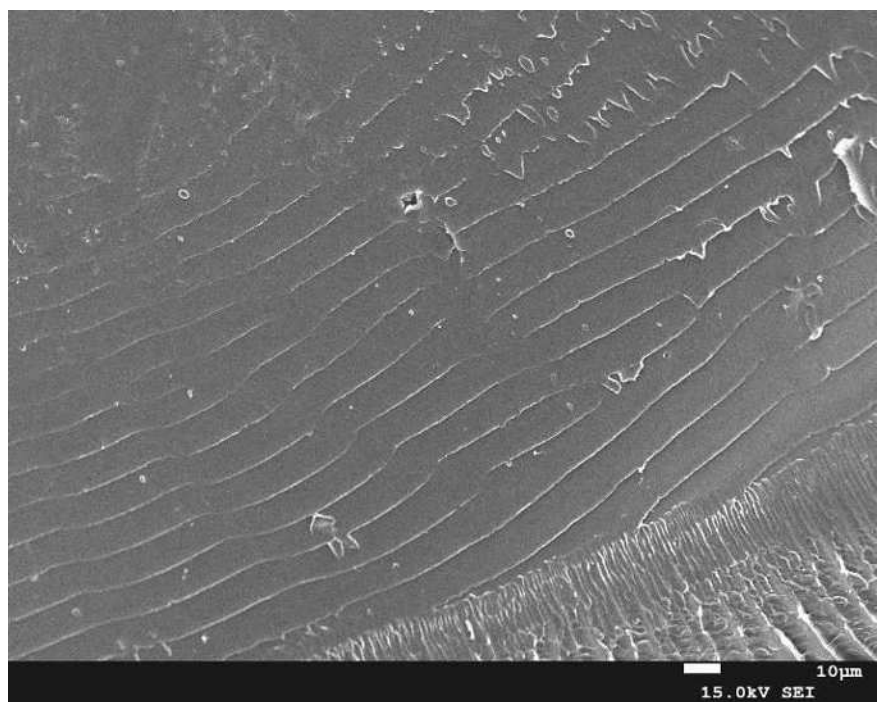
視野4

・弧状に広がる線状模様が認められる。

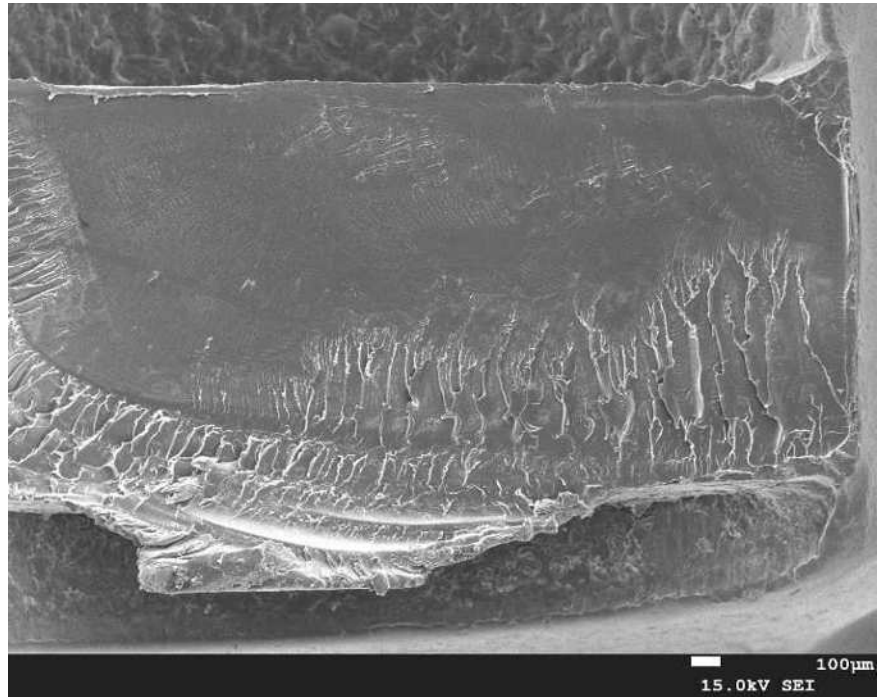
視野5

・破面は比較的平坦となっている。

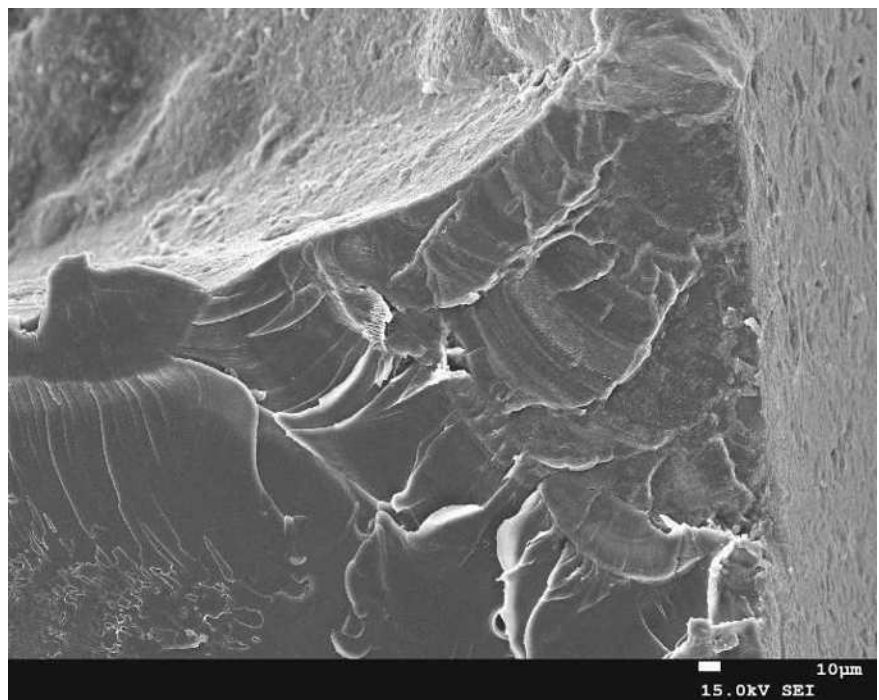
同上拡大写真（視野6）

・右上の先端部にビーチマークが認められる。

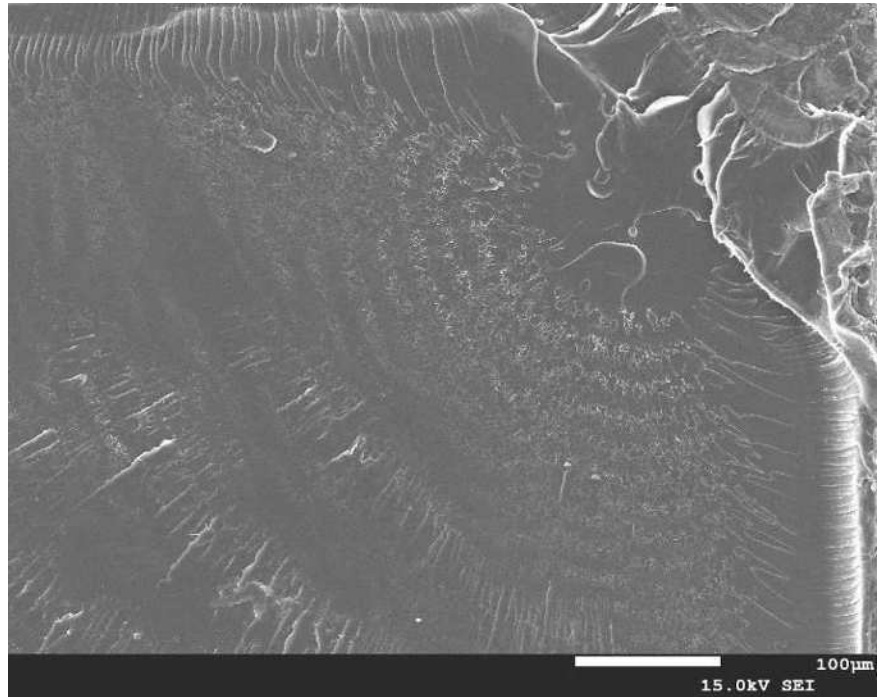
視野7

- ・ 比較的平坦な面に、右上から進展する弧状に広がる線状模様がみられる。

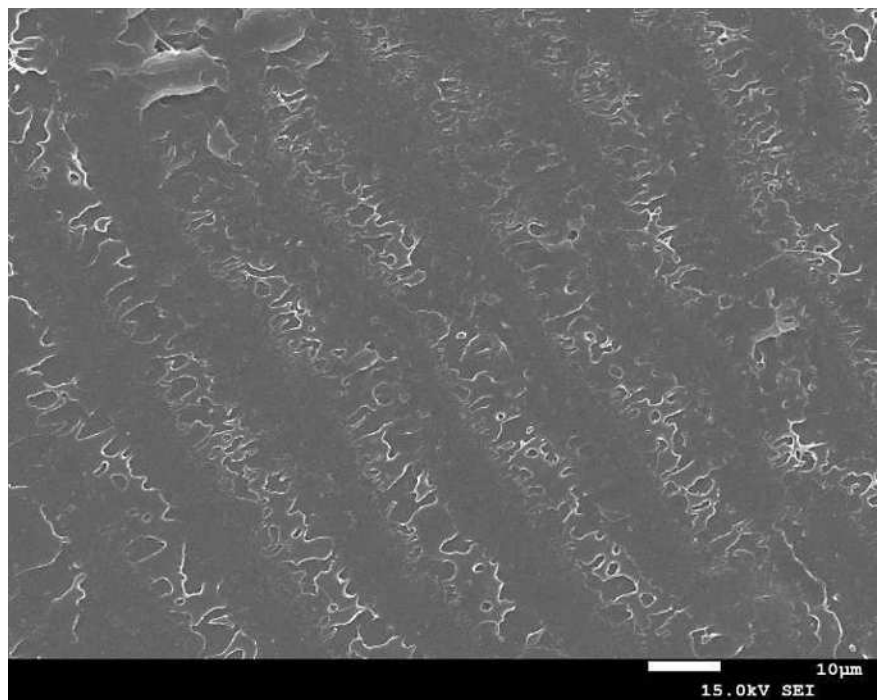
視野8

- ・ 比較的平坦な面に、右上から進展する弧状に広がる線状模様がみられる。

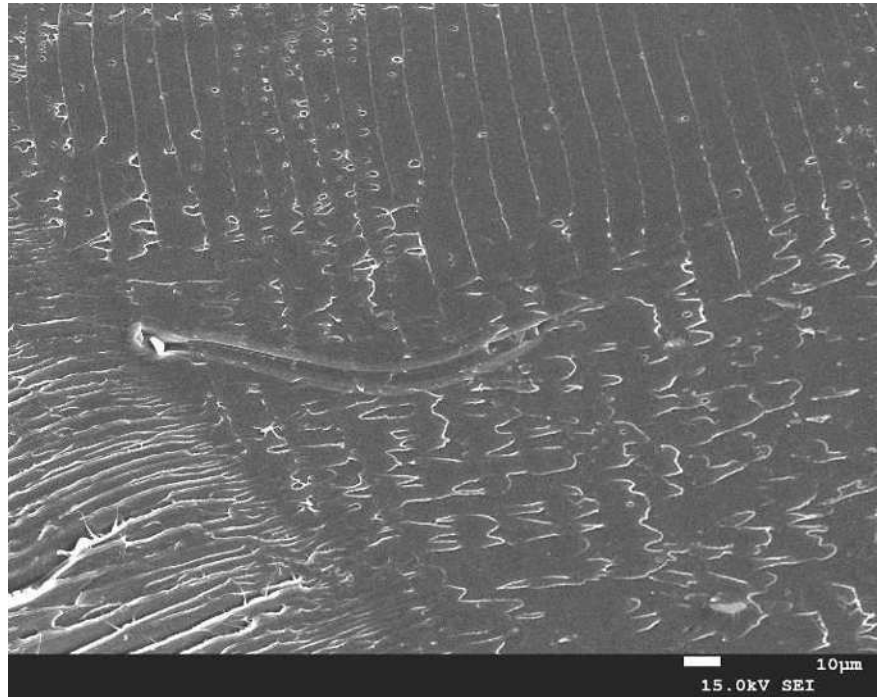
視野9

- ・ 比較的平坦な面に、右上から進展する弧状に広がる線状模様がみられる。

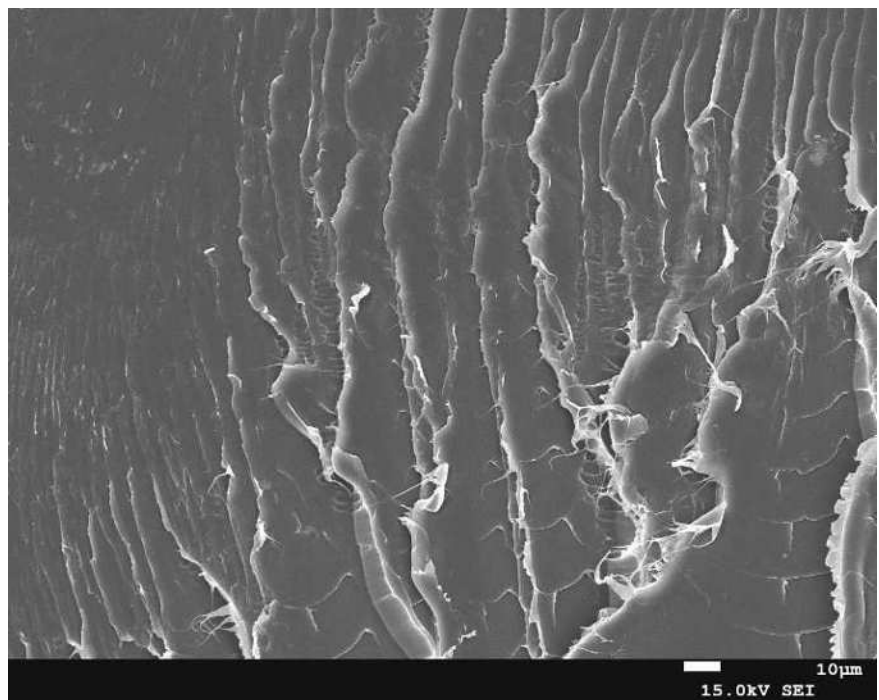
視野10

- ・ 平坦な面の一部に、リバーパターンが観察される。

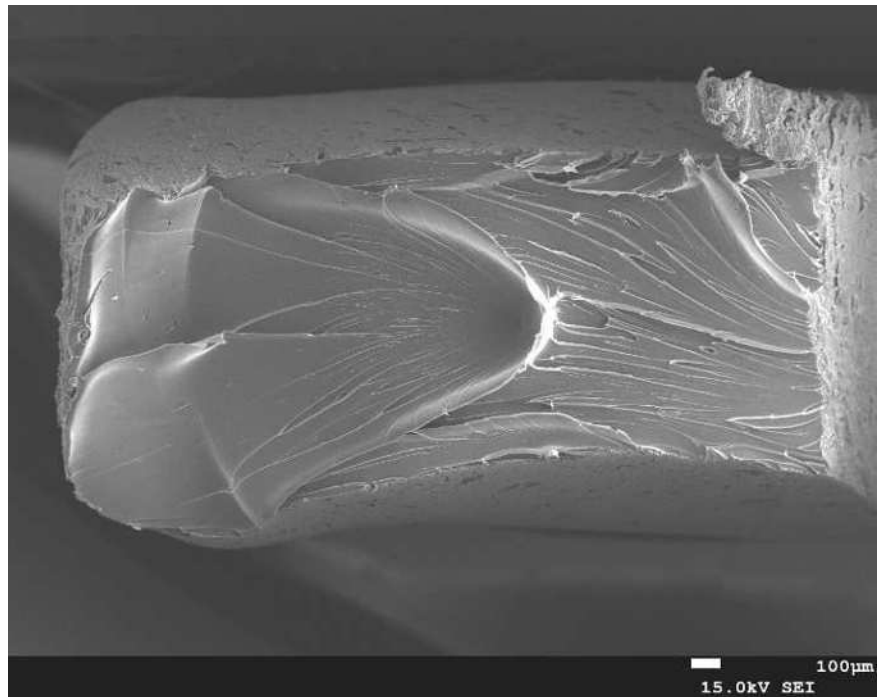
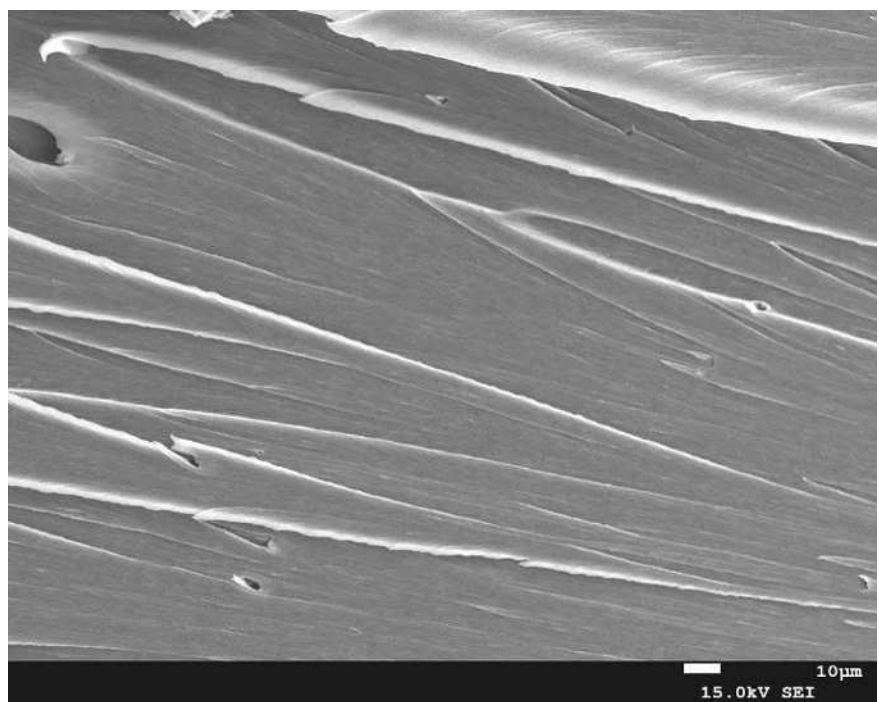
強制破断面 (常温)

・ 起点部から進展するリバーパターンがみられる。

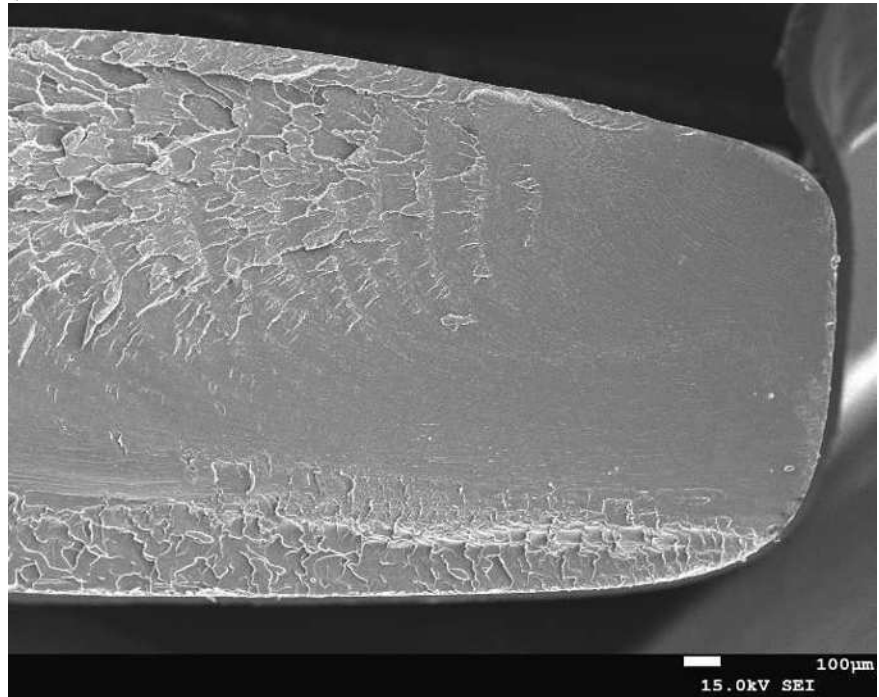
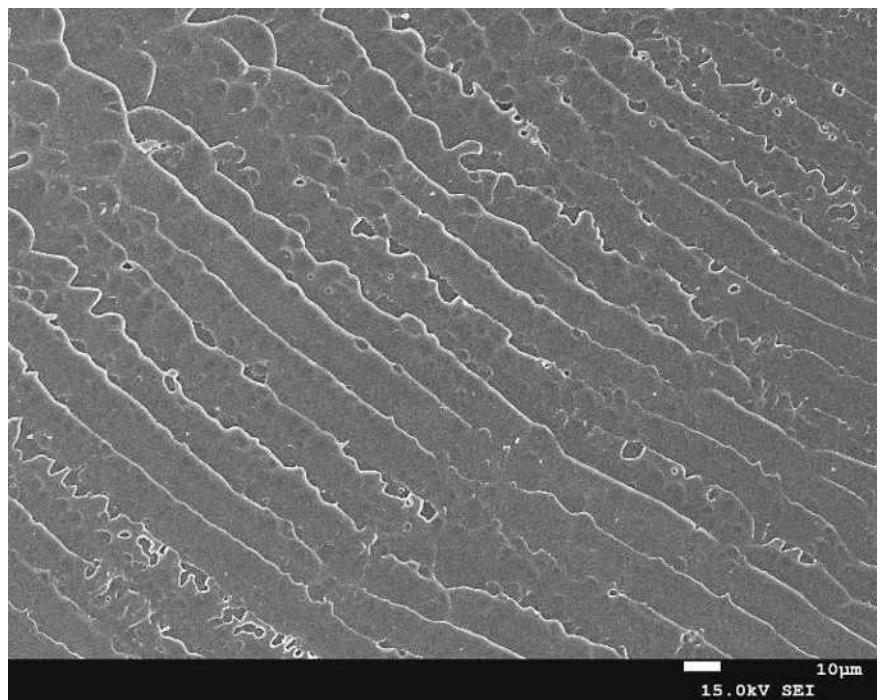
破面
メガネ（別部位）
強制破断面（液体窒素使用）
視野1

- 起点部から進展する弧状に広がる線状模様(ウォルナーライン)が観察される。

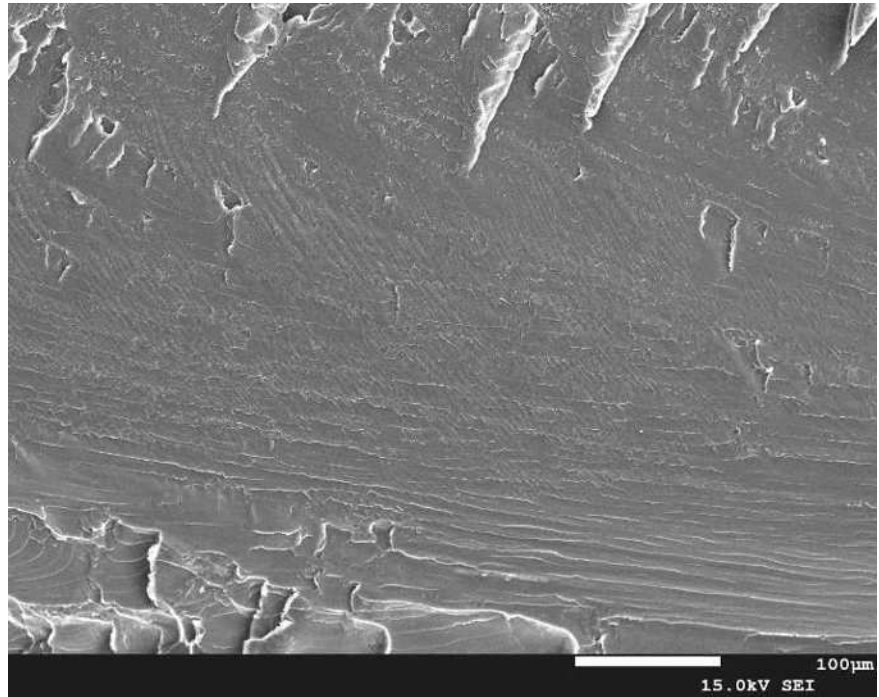
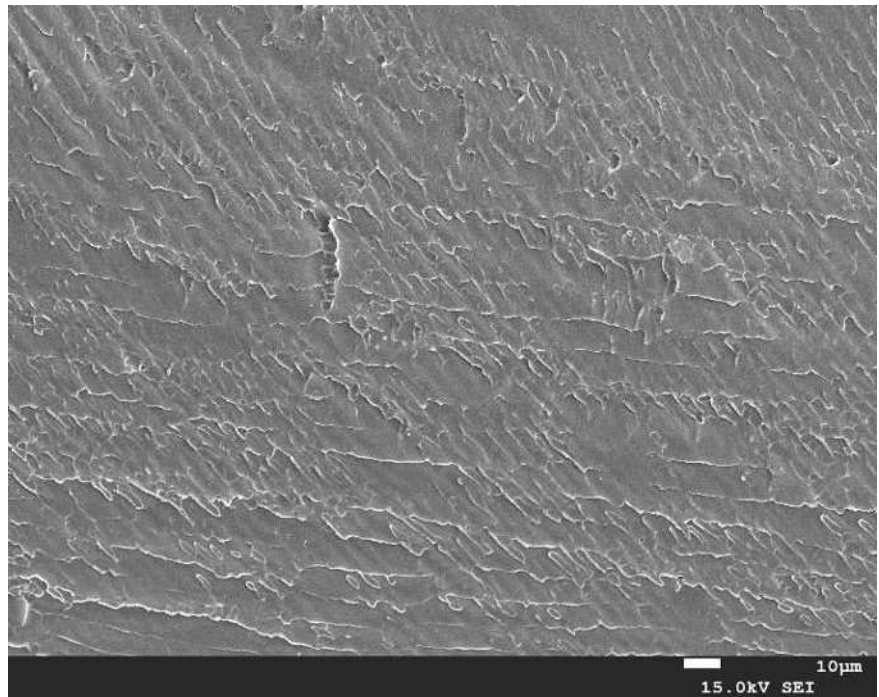
視野3

・ 弧状に広がる線状模様が交差している。
