熱分解ガスクロマトグラフィー質量  
分析による高分子材料の材質判定

ものづくり支援技術部 試験二課  
蟹江 庸久

# 火災の原因調査

ものづくり支援技術部 試験二課

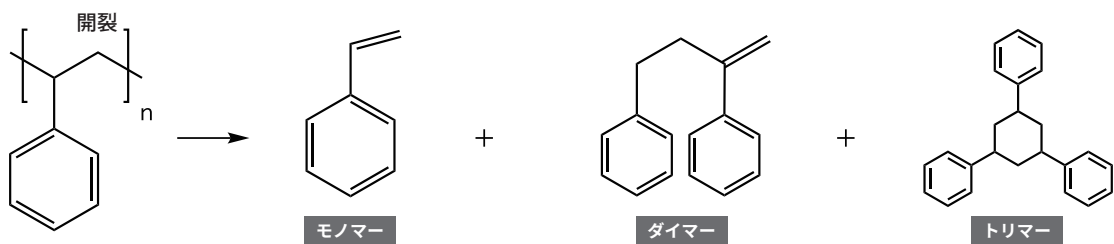
図1 ポリスチレンと分解生成物の例

進行すると考えられている。主鎖の開裂による分解は、その部分から順次モノマーが外れていく解重合型と、主鎖の開裂が統計的に進行するランダム開裂型に区別され、両者が競合した機構で進む。例えばポリスチレンの熱分解は、主鎖の開裂によりラジカル重合の逆反応のごとく解重合し、鎖の一つの環であるモノマーそしてダイマー（2量体）、トリマー（3量体）等を生成する（図1）。

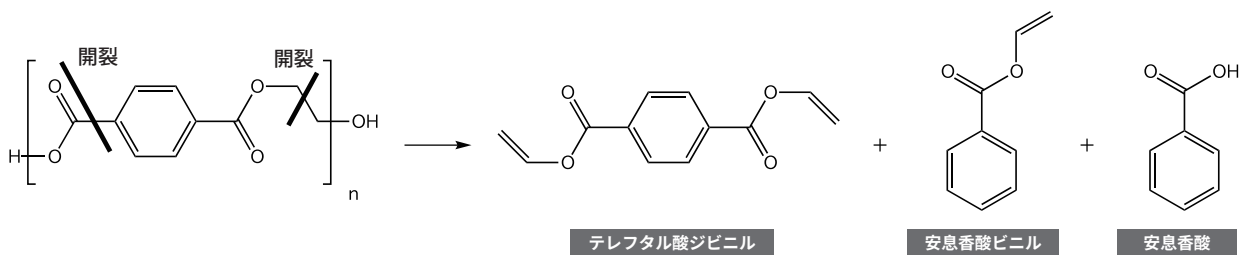
図2 ポリエチレンテレフタレートと分解生成物の一例

ポリエステル等の縮合重合系高分子の場合、熱分解によって不規則で多数の分解生成物が生成する（図2）。

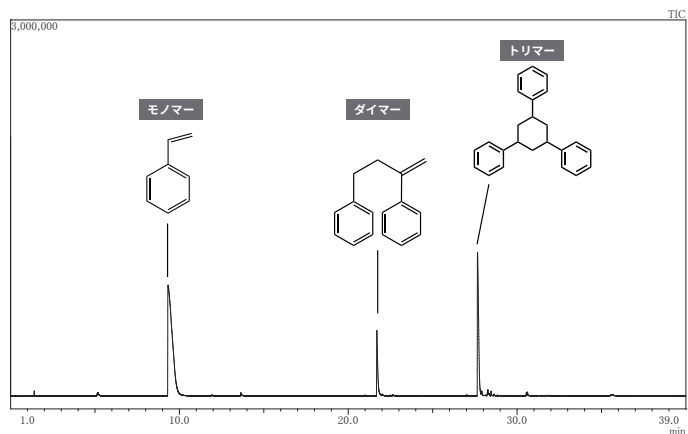
図3 ポリスチレンのパイログラム

熱分解（pyrolysis：パイロシシス）させてその生成物をガスクロマトグラフ（GC）を利用して分離し、得られた分析結果であるクロマトグラムをパイログラムと言う（図3）。パイログラムを評価すれば、未知の高分子材料の定性が可能となる。

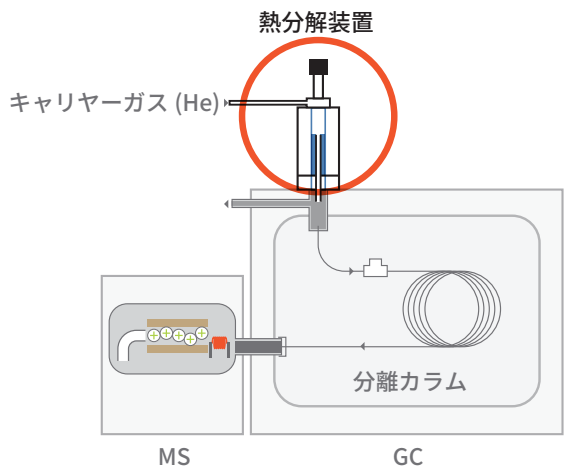
図4 装置構成図<sup>1)</sup>

構成を図 4 に、装置外観を写真 1、写真 2 に示す。ガスクロマトグラフ質量分析装置の試料導入口上部に熱分解装置を取り付けてある。試料を熱分解装置に導入し、不活性ガス (He) 下で加熱して得られた分解生成物は、ガスクロマトグラフ (GC) の分離カラムを経て質量分析装置 (MS) へ達し、パイログラム及びマススペクトルが得られる。

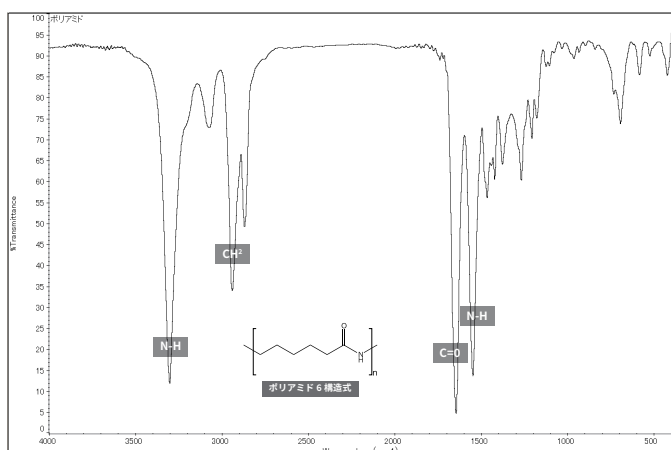
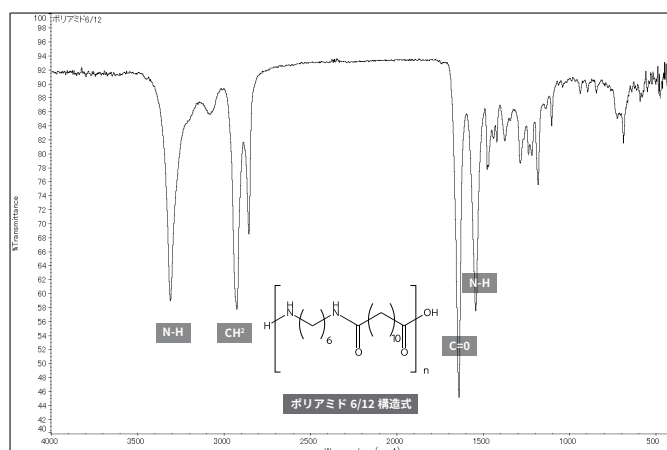
2 種類のポリアミド、PA6 (通称：ナイロン 6) と PA6/12 の FT-IR スペクトルをそれぞれ図 5、図 6 に示す。炭素数の異なるポリアミドのスペクトルは酷似しており、判別が困難である。

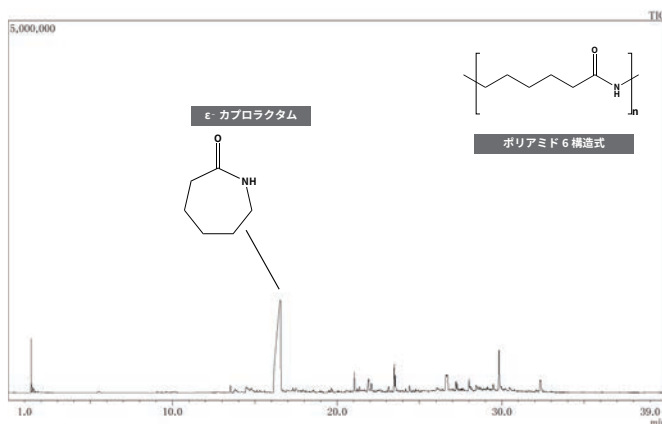
図 7 PA6 のパイログラム

図 7 に PA6 のパイログラムを示す。モノマーである  $\epsilon$  - カプロラクタムが検出されるためポリアミド 6/12 と区別され、ポリアミド 6 と判定可能である。

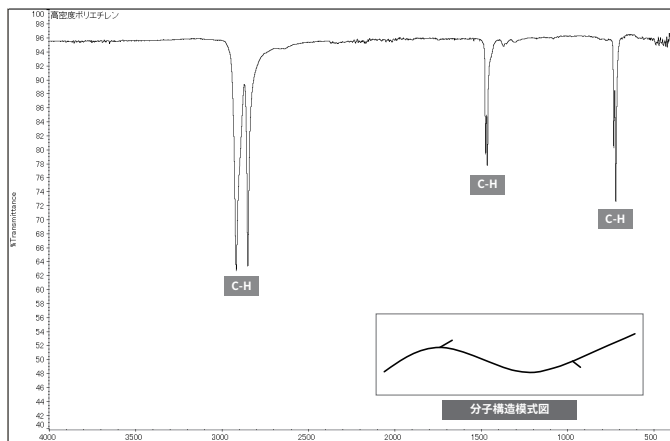
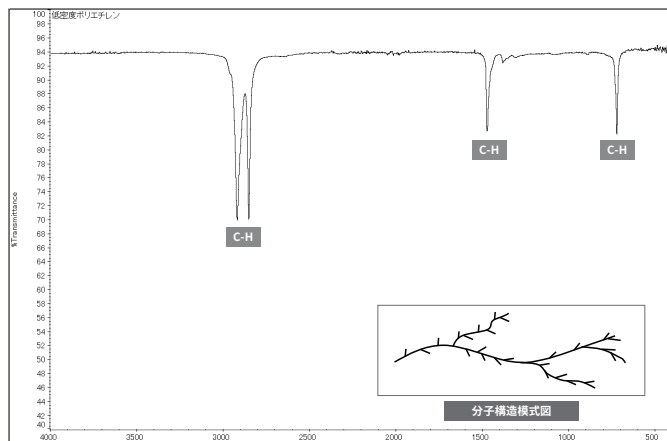
図 8、図 9 にそれぞれの FT-IR スペクトルを示す。いずれも同等のスペクトルとなり、差異を示す低密度ポリエチレンの側鎖に由来する C-H 吸収が明確に認められない。そのため FT-IR 法では判別が難しい。一方、熱分解ガスクロマトグラフィー質量分析法のパイログラムを比較すると、低密度ポリエチレンから、高密度ポリエチレンに見られないピークが認められる (図 10、図 11)。これは、低密度ポリエチレンの側鎖によると推定される。

このように FT-IR 法が判別の難しい密度の異なるポリエチレンを、熱分解ガスクロマトグラフィー質量分析法は容易に判別できる。

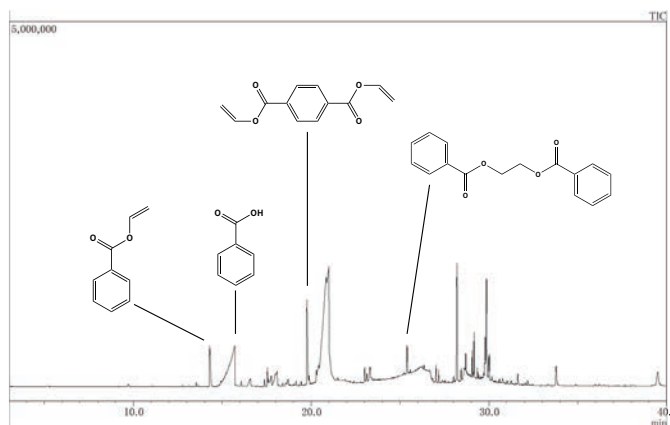
図 12 PET のパイログラム (誘導体化試薬無し)

誘導体化試薬を加えないで得られたパイログラム (図 12) は、不規則な熱分解生成物が並び、分解前の分子構造の解析が困難である。対して、水酸化テトラメチルアンモニウム (TMAH) 等のエステル化試薬の共存下で熱分解すると、エチレングリコールやテレフタル酸のメチルエステル化物等の分解生成物を得られる (図 13)。それらは、縮合重合反応する前の反応物 (図 14) を容易に想起するため、PET と判定できる。

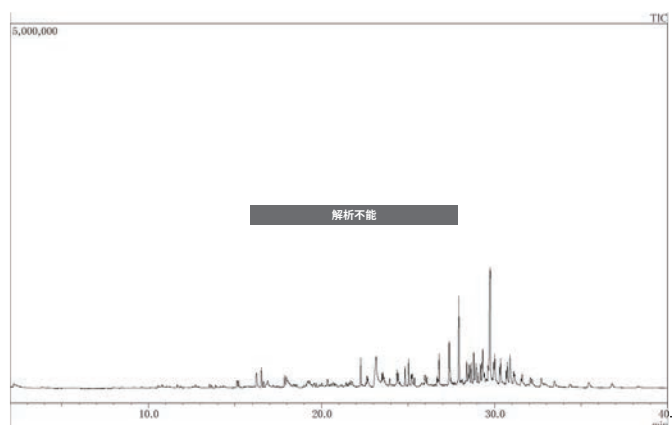
図 15 PA6/12 のパイログラム (誘導体化試薬無し)

誘導体化試薬 (TMAH) を共存させずに得たパイログラムは多数のピークがみられ解析できない (図 15)。対して、誘導体化試薬を共存させると規則的なパイログラム (図 16) が得られ解析が可能となる。主な 2 つのピークはドデカン二酸ジメチルや PA6/12 のダイマーに由来し、縮合重合前の反応物 (図 17) との相似性からポリアミド 6/12 と容易に推定できる。

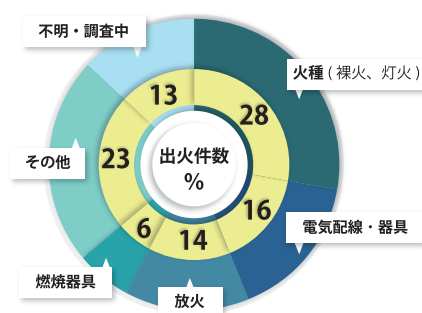
図1 発火源毎出火件数内訳

そうした出火原因を検討してみると、大別して表1の発火源に集約できる。そして発火源毎に出火件数及び損害額を消防白書（令和2年版：令和元年中のデータ）から集計すると図1及び図2となる。火種の取扱による出火件数が多くそして電気配線・器具による出火の損害額が大きいことが確認できる。

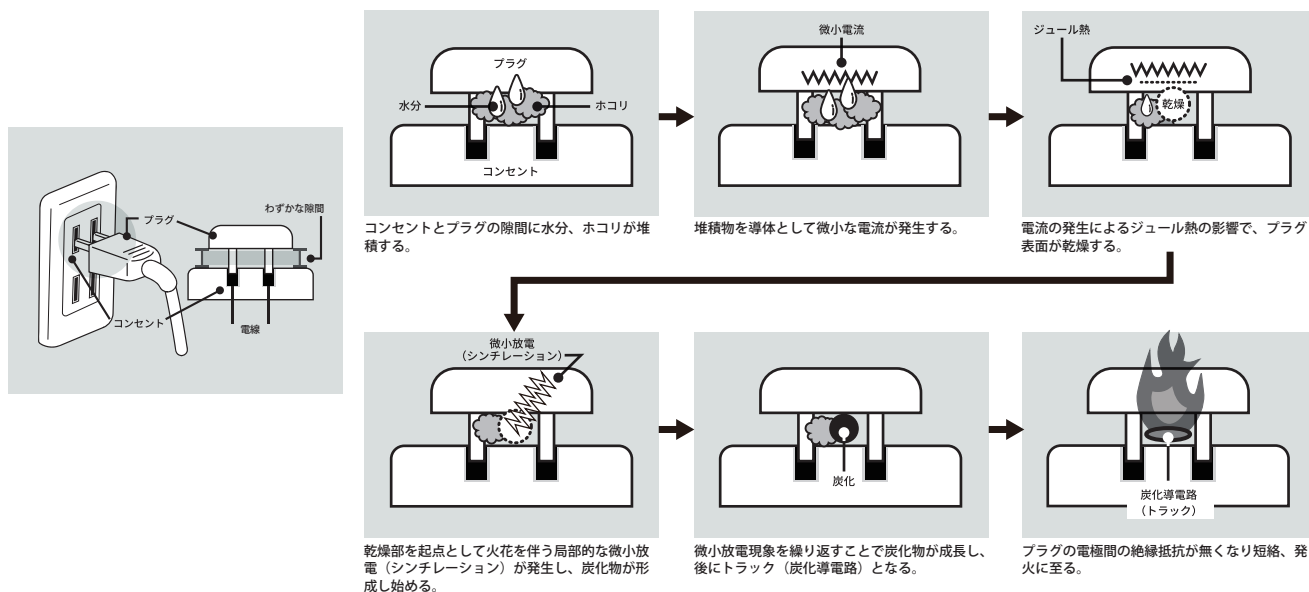
図3 トラッキング火災 (2)

ジュール熱または放電によって起こる火災を電気火災という。ジュール熱とは、電流が電気抵抗を流れる時に発する熱で、電熱器具の誤使用のほか、延長コードを束ねたままの使用、たこ足配線、コードの接続不良、モーターの過負荷運転、漏電、トラッキングなどで発生し、火災の原因となる。このうち、トラッキングとは図3に示すような経過を経て絶縁物表面に炭化導電路を生じ、電極間に電流が流れ、発熱する現象である。短絡等に伴うアーク放電では、数千度の温度になり、周囲の可燃物の発火源となる。

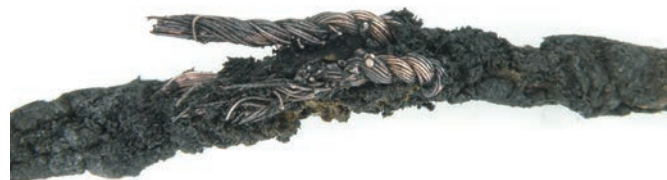
ある冬の朝食中、突然エアコンと壁の間から煙が出たため、消火活動をするともに119番通報した。現場を見分すると、エアコン本体は焼け落ちていたものの内部からの発火の形跡は認められなかった。壁とエアコンの間には、コードが挟まれていたので、それを科捜研で詳しく検査した。その結果、コードは芯線を燃やして継ぎ足し、ビニルテープで絶縁されており、捻り合わせ部分に短絡痕が認められた。エアコン設置時にコードが短かったため別のコードを燃やして接続して継ぎ足したものと推定された。

図4 出火原因となったコードの接続部  
(事例の物ではない)

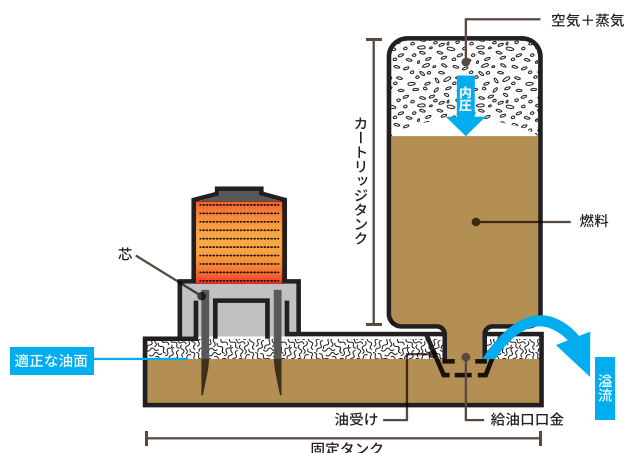
図5 一般的な石油ストーブの構造 (3)

ガソリンスタンドのミスにより灯油と間違えてガソリンが販売された事故がある。消費者は知らずにストーブのタンクにそのまま給油した。ストーブにガソリンを給油してもしばらくは正常に燃焼する。しかし、ガソリンは灯油に

比べて蒸気圧が高いので、ストーブの熱でカートリッジタンクの内圧が高まり、タンクの給油口から燃料が押し出される。さらに固定タンクからも溢れ出し、それが引火して火災となる。
